1G-FE (VVT-i付) エンジン搭載車

標 題 1G-FE (VVT-i付) データモニター参考値訂正のお知らせ

標 題 マークII、チェイサー、クスタ修理書／追補版内容訂正・追加のお知らせ

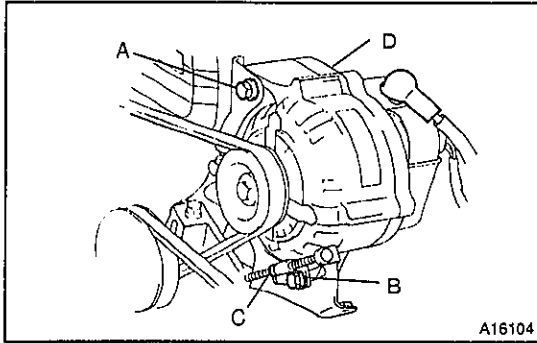
部位 PEM-7 ファン&オルタネータVベルト調整

1G-FEエンジンのオルタネータスルーボルトが(8T→11T+表面処理)変更になりましたので、オルタネータスルーボルト用ナットの締付トルクを変更しました。 変更時期(2000/1月末生産車～)

- (1) ボルトB、ナットDをゆるめる。
 - (2) ボルトAを仮締めする。
 $T=20.0\text{N}\cdot\text{m}$ {200kgf·cm}
 - (3) アジャスティングナットCを回して張力を調整する。
 - (4) ボルトBを締め付ける。
 $T=12.8\text{N}\cdot\text{m}$ {130kgf·cm}
 - (5) ナットDを締め付ける。
 $T=46.0\text{N}\cdot\text{m}$ {450kgf·cm}
- <注意>
 $T=37.0\text{N}\cdot\text{m}$ {365kgf·cm}以上の締付トルクを確保する。
- (6) ベルトの張力またはたわみ量を確認する。

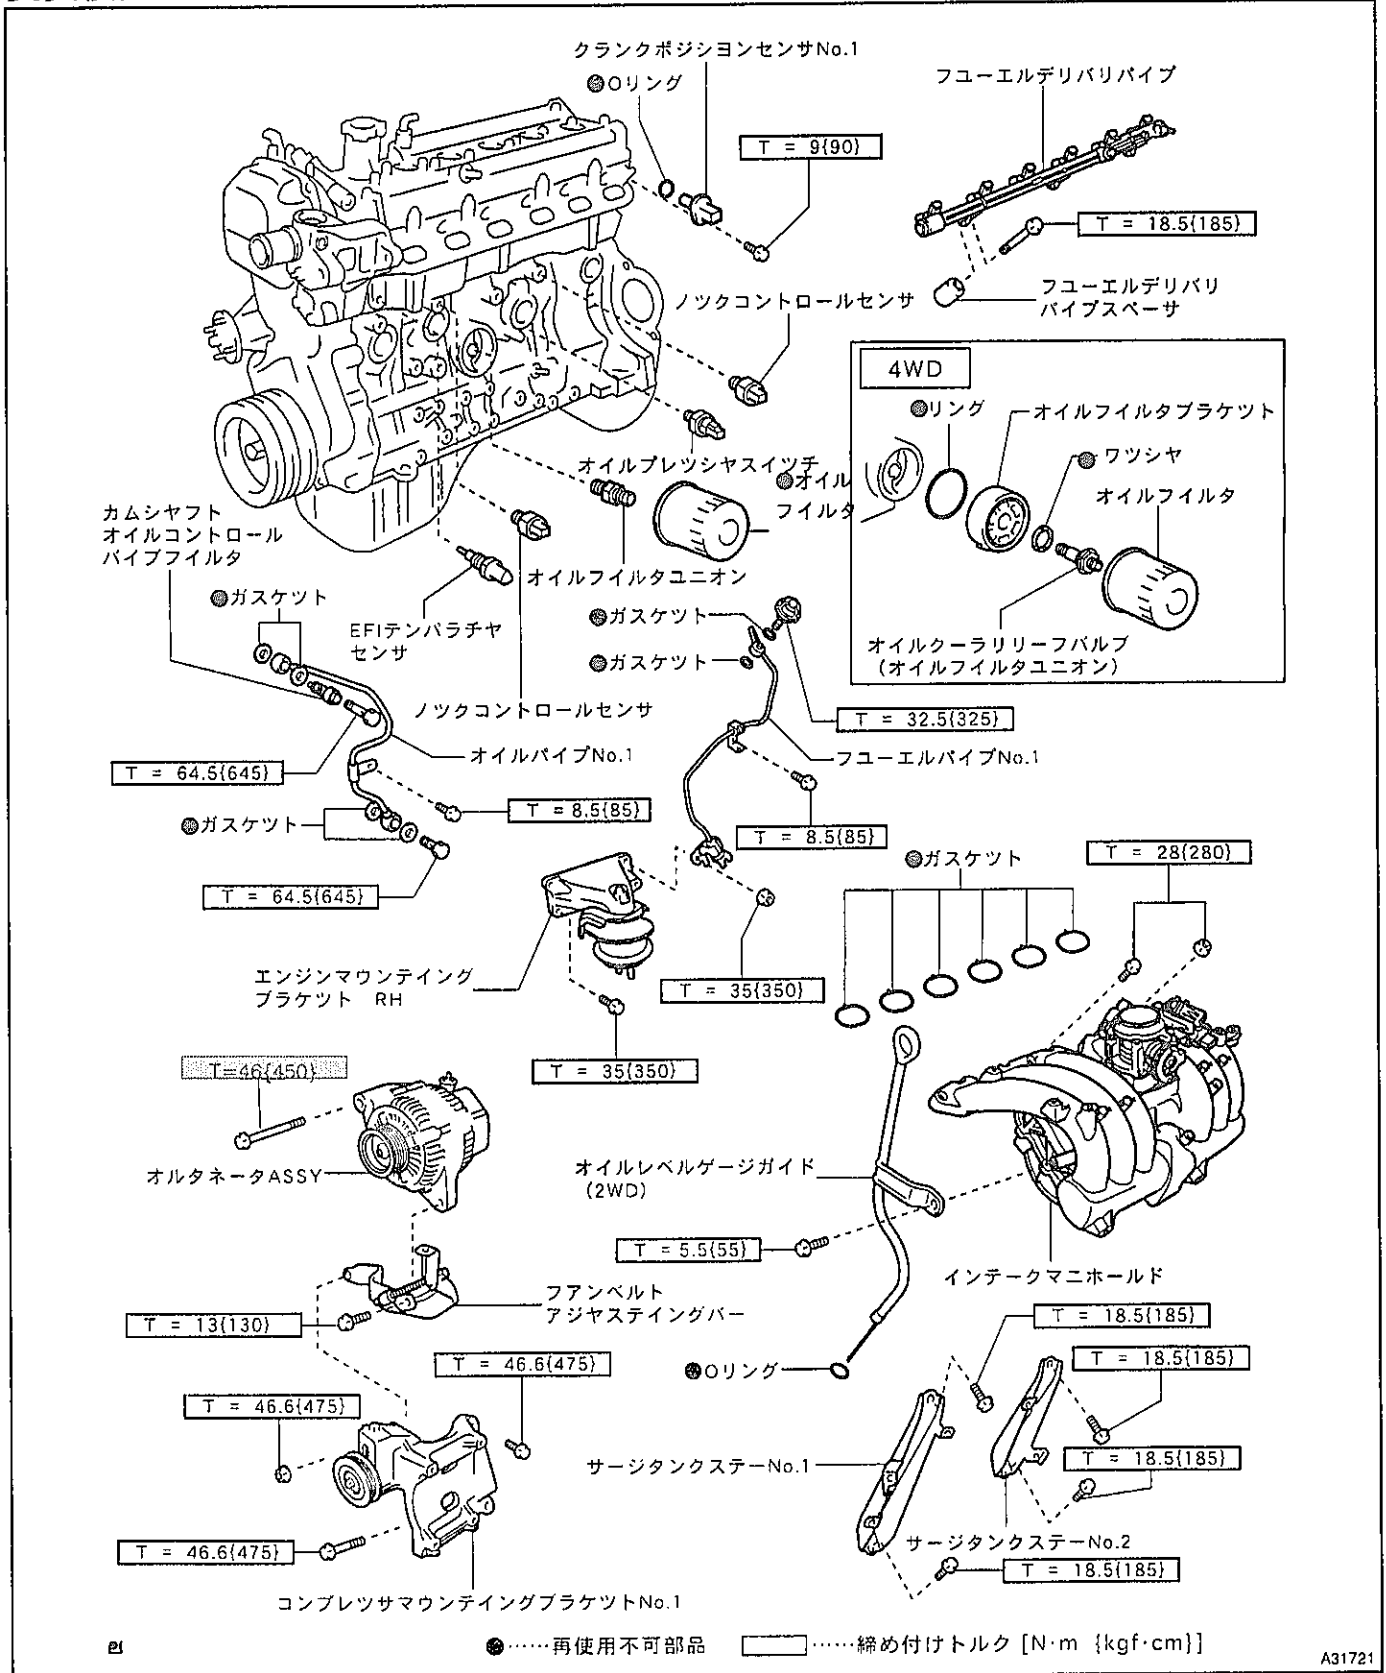
部位 PEM-11 パーシャルエンジンASSY構成図 部変更

1G-FEエンジンのオルタネータスルーボルトが(8T→11T+表面処理)変更になりましたのでオルタネータスルーボルト用ナットの締め付トルクを変更しました。

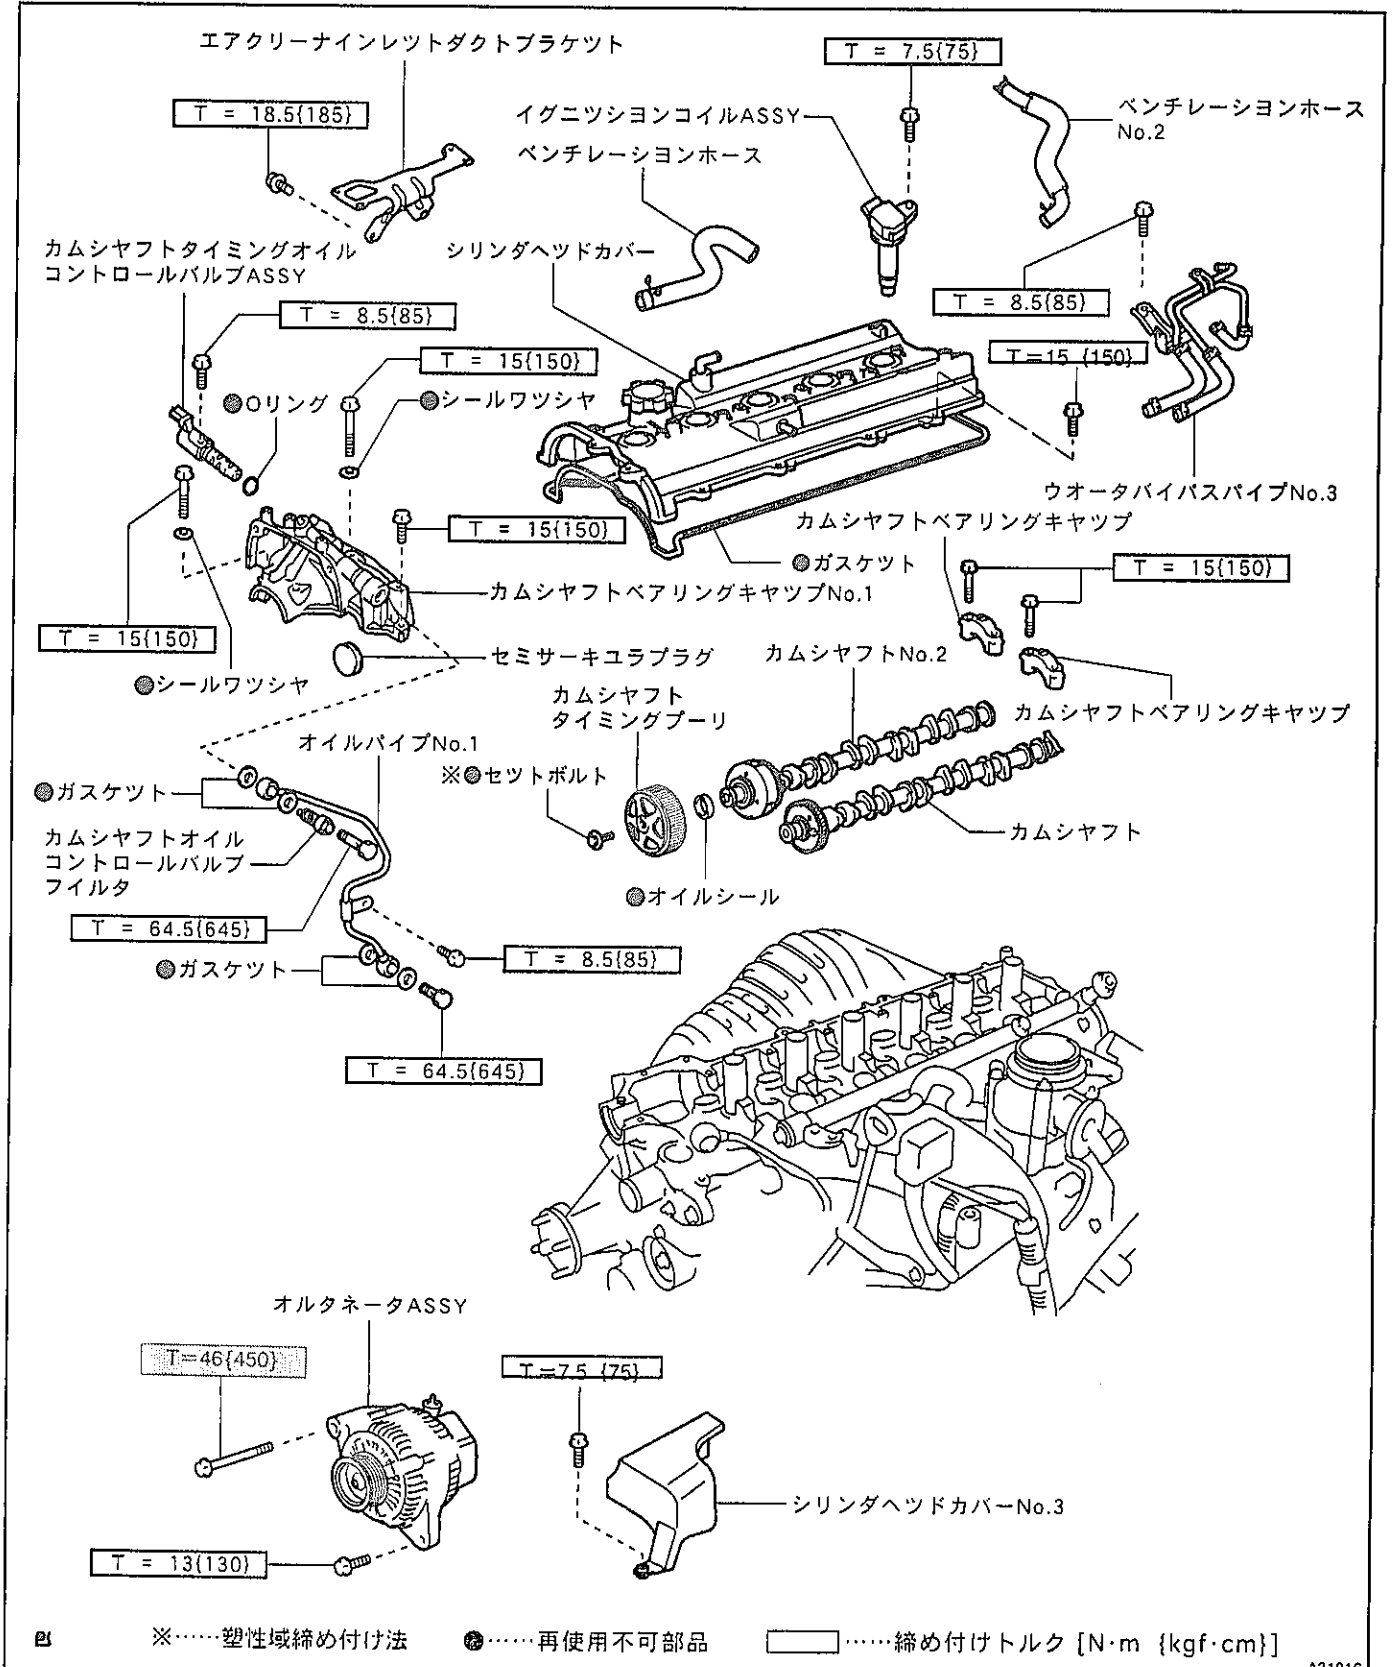
部位
PEM-57 シリンダガスケット 構成図 部変更

1G-FEエンジンのオルタネータースルーボルトが(8T→11T+表面処理)変更になりましたのでオルタネータースルーボルト用ナットの締付トルクを変更しました。
