# マークIIワゴン クルーズコントロールシステム ダイアグ消去方法追加のお知らせ

下記のサービス技術資料に一部記載漏れがありましたので、内容を追加します。

媒体	名称	品番	発行
本	マークIIワゴン修理書/追補版	62880	1998年8月

部位 クルーズコントロールシステム — 機能点検

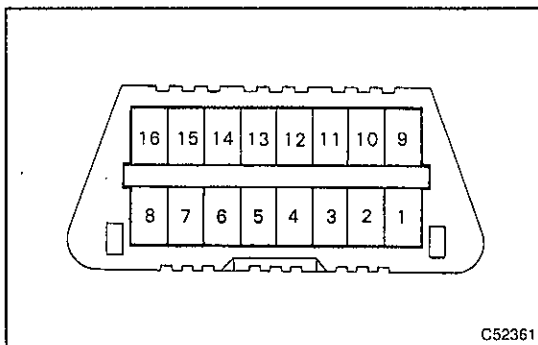
<内容>下記の機能点検の内容を追加します。

### 1. メインスイッチによるダイアグノーシスコード消去

- (a) 車速15 km/h未満であることを確認する。[\*1]
- (b) SSTを使用して、DLC3の13 (TC) 端子⇔4 (CG) 端子間を短絡する。[\*2]

SST 09843-18040

故障の原因となるため、短絡位置を絶対に間違えない。
