2 クラッチ

変更概要

トヨタ マークII, チェイサー, クレスタ修理書(品番62086, 昭和59年8月発行)の内容より以下の項目を変更しました。

1 クラッチ本体整備要領の変更

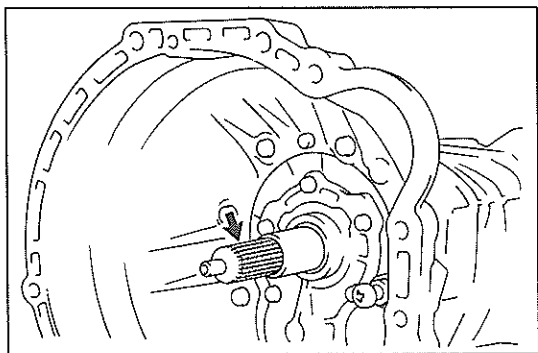
K6100

(1) 下記箇所にキヤツスル クラッチ スプライン グリースを塗布する。

① インプット シヤフトのスプライン部

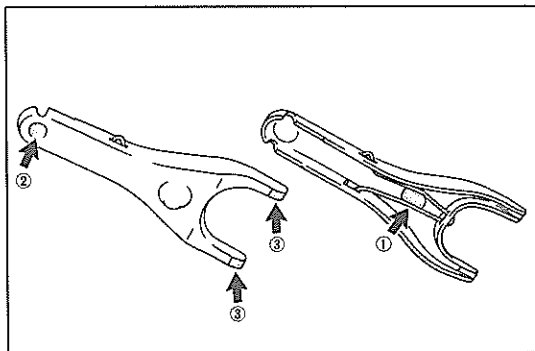
K6962

(2) 下記箇所にキヤツスル クラッチ レリーズ ハブ グリースを塗布する。

① レリーズ フォーク サポートの当たり面

② レリーズ シリンダ プツシユ ロッドの当たり面

③ レリーズ ベアリング ハブ部との当たり面
