標 題 フロントアクスルハブのベアリングインナーレースの取りはずし方法変更

アクスルハブからベアリングインナーレース（アウター側）を取りはずす要領を変更しましたのでお知らせします。

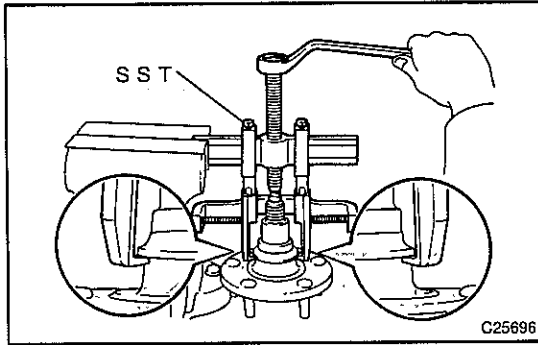
訂正前)

ベアリングインナーレース取りはずし

- (a) SSTを使用して、ベアリングインナーレース（アウター側）をアクスルハブから取りはずす。

SST 09950-40011 (09951-04020, 09952-04010, 09953-04020, 09954-04010), 09955-04051 (09957-04010, 09958-04011, 09955-04061)

<注意>

- アクスルハブを落下させない。
- SSTのセンターボルト（09953-04020）のねじ部、および先端部に油脂類を塗布して使用する。

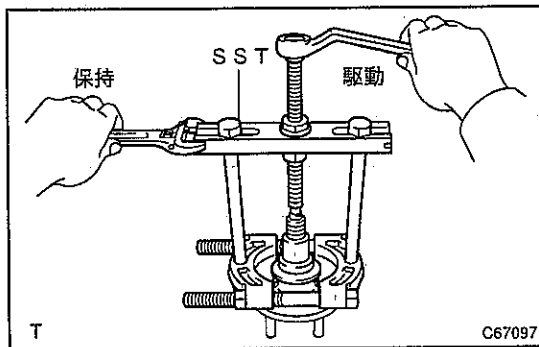
訂正後)

ベアリングインナーレース取りはずし

- (a) SSTを使用して、ベアリングインナーレース（アウター側）をアクスルハブから取りはずす。

SST 09950-00020, 09950-00030

<注意>

- アクスルハブを傷つけない。
- SSTのセンターボルトのねじ部、および先端部に油脂類を塗布して使用する。

93年以前の車種も含めて、取りはずし方法を下記に統一します。
