標 題 パワーステアリングのペーンポンプロータ取り付け要領訂正のお知らせ

下記修理書（修理書／追補版）について、パワーステアリングペーンポンプ組み付け要領に誤記がありましたので訂正いたします。

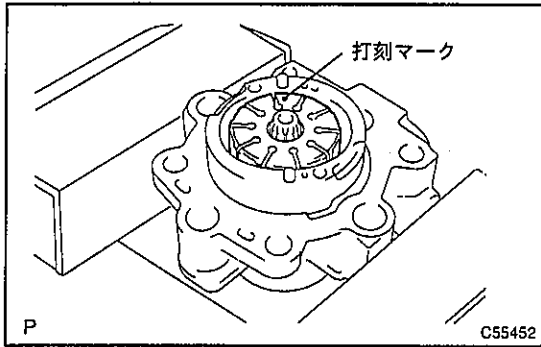
### 変更前)

- ベーンポンプロータ取り付け  
(a) ローターの打刻マークがある面を上側にして取り付ける。

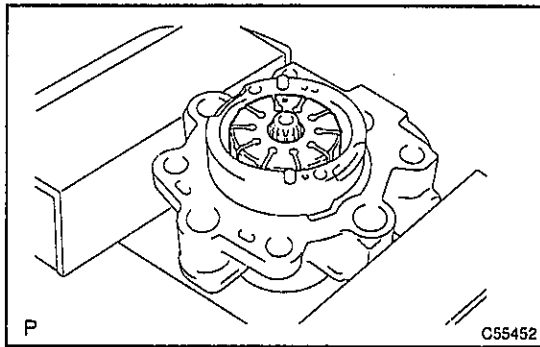
### 変更後)

### ベーンポンプロータ取り付け

- ・ローターの片面に打刻マークはあるが、ローターに取り付け方向性はない。

ローター打刻マークを合わせる必要のないベーンポンプロータは、今回お知らせした車種（エンジン）に限ります。
