# マークIIワゴン クルーズコントロールシステム ダイアグ消去方法追加のお知らせ

下記のサービス技術資料に一部記載漏れがありましたので、内容を追加します。

媒体	名称	品番	発行
本	マークIIワゴン修理書/追補版	62880	1998年8月

部位 クルーズコントロールシステム — 機能点検

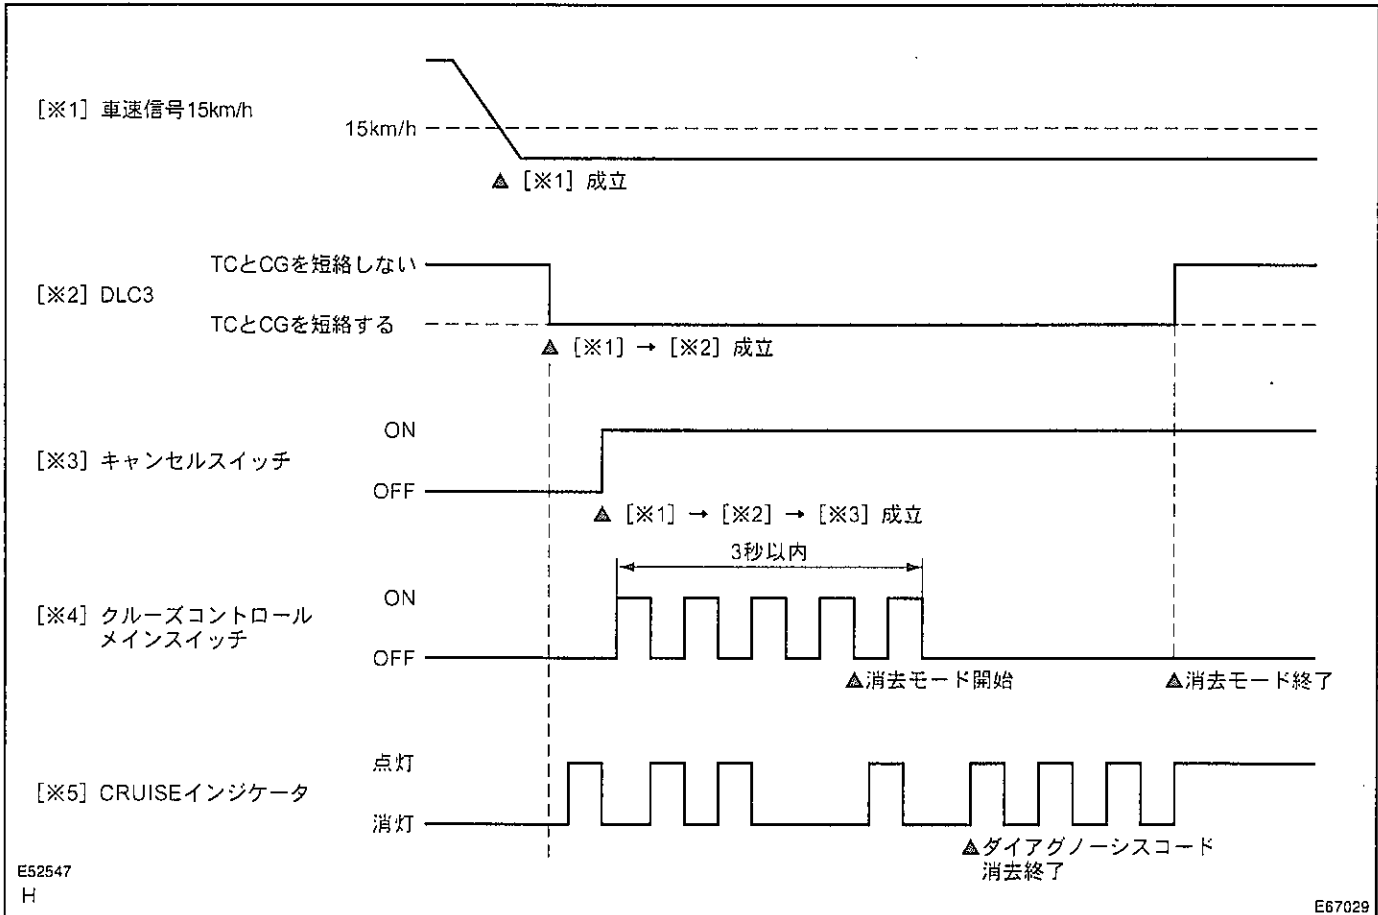
- (c) クルーズコントロールメインスイッチASSYのCANCELスイッチを押す。[\*3]
- (d) [\*1] → [\*2] → [\*3] の順序で作業を行い、クルーズコントロールメインスイッチASSYのメインスイッチを3秒以内に5回ONにする。[\*4]
- (e) ダイアグノーシスコードが消去され、正常コードが出力されることを確認する。[\*5]

(f) ダイアグノーシスコード記憶消去モードを終了させる。

- (1) ダイアグノーシスコード消去完了後、車速15km/h以上にする。
- (2) IGスイッチをOFFにする。
