補 機

XI 補機関係

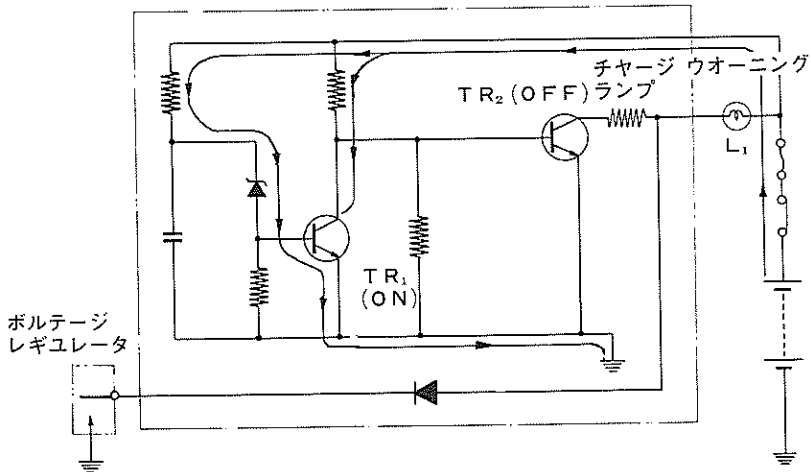
図11-5 回路図

(2) エンジン始動後 (バッテリー電圧が 9.5V 以上のとき)

エンジンが始動するとオルタネータが作動しボルテージレギュレータリレーのポイントは開きランプは消灯します。また、 TR_1 のベース電圧は高く ON、そのため、 TR_2 のベース電圧は $0V$ となり、OFF になっています。
