8 プロペラシャフト

リヤプロペラシャフト

リアプロペラシャフト

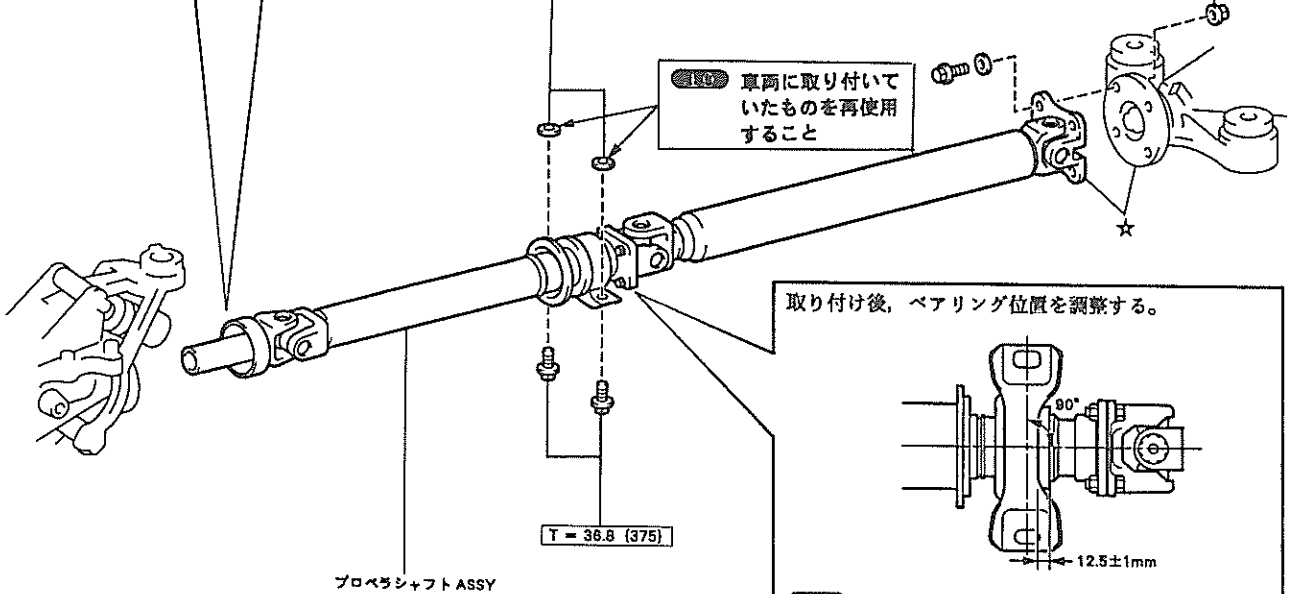
脱着構成図

- (1JZ-GE (4WD車), 1G-FE, 2L-TE 搭載車) T = 37.2 (380)
 (1JZ-GE (2WD車), 1JZ-GTE, 2JZ-GE 搭載車) T = 73.5 (750)

センターサポートベアリングワッシャー

注意 車両に取り付けていたものを再使用すること

取り付け後、ベアリング位置を調整する。

- センターサポートベアリング ASSY 後端面とクッション後端面とが 12.5±1mm になるように調整する。
- センターサポートベアリングブラケット 中心部が、プロペラシャフト軸に対して直角になっていることを確認する。

エキゾーストパイプの脱着が必要 (1JZ-GE (2WD) 搭載車)
 T = 43.0 (440) : エキゾーストパイプ ASSY FR×エキゾーストセンターパイプ ASSY

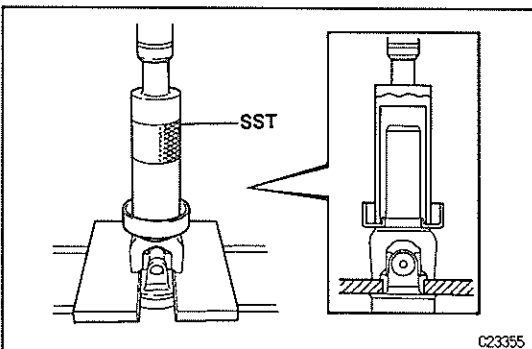
(1) インターミディエイトシャフトをバイスに固定する。

(2) ⊖ドライバーおよびハンマーを使用して、ダストカバーを取りはずす。

(3) SST およびプレスを使用して、新品のダストカバーを圧入する。

S S T 09316-00011

注意 ダストカバーを変形させない。
