14 SRS エアバッグ

注意事項	14-2
取り扱い・作業上の注意	14-2
一般的な注意事項	14-2
衝突などで損傷を受けた車両の処置	14-2
各部品の取り扱い注意事項	14-3
スパイラルケーブル	
(コンビネーションスイッチ内蔵)	14-3
センターエアバッグセンサー ASSY および	
サイドエアバッグセンサー ASSY	14-3
ステアリングホイールパッド,	
パッセンジャーエアバッグ ASSY,	
サイドエアバッグ ASSY	14-3
エアバッグ用ワイヤハーネス	14-4
エアバッグ用コネクタ	14-4
SRS エアバッグ	14-5
準備品	14-5
部品配置図	14-6
ステアリングホイール & パッド	
& スパイラルケーブル	14-7
脱着構成図	14-7
ステアリングホイール & パッド	
& スパイラルケーブル取り付け作業上の留意点	14-8
パッセンジャーエアバッグ ASSY	14-9
脱着構成図	14-9
パッセンジャーエアバッグ ASSY 取りはずし	
作業上の留意点	14-10
センターエアバッグセンサー ASSY	14-11
脱着構成図	14-11
トラブルシューティング	14-12
トラブルシューティングの進め方	14-12
ダイアグノーシス点検	14-13
ダイアグノシスコード消去	14-14
回路図	14-15
点検前準備	14-17
ダイアグノーシスコードおよび不具合現象一覧表	14-17
ダイアグコード別トラブルシューティング	14-18
不具合現象別トラブルシューティング	14-28
単体点検	14-32
スパイラルケーブル	14-32
センターエアバッグセンサー ASSY	14-32
エアバッグ廃却時の注意	14-32
エアバッグ (ステアリングホイールパッドおよび	
パッセンジャーエアバッグ) 廃却時の注意	14-32
エアバッグ (ステアリングホイールパッド	
およびパッセンジャーエアバッグ) 廃却	14-33
エアバッグシステム装着車廃却時の展開要領	14-33

注意事項 取り扱い・作業上の注意

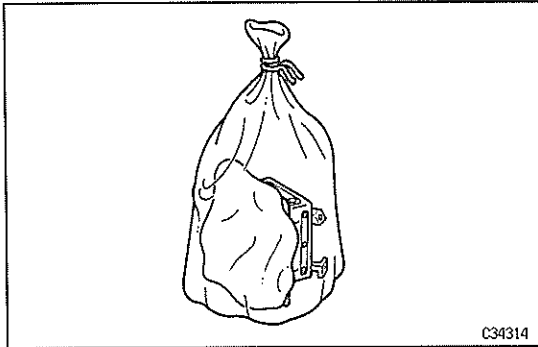
C34314

- (5) SST をエアバッグからいっばいに伸ばした位置にバッテリーを置く。
- (6) もう一度車室内および周囲の安全を確認したのち、SST のワニ口をバッテリーの⊖に接続する。
- (7) SST の端子をバッテリーの⊕に接続し、エアバッグを展開する。
注意 展開前に必ず大きな声で注意を促す。

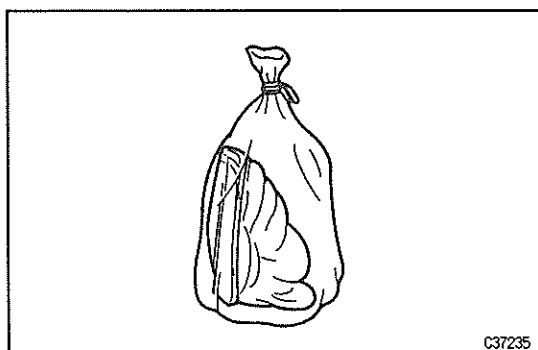
絶対に未展開の状態サイドエアバッグを廃棄しない

- (1) 展開したサイドバッグはビニール袋に入れて密閉し廃棄する。
注意
 - ・展開したサイドバッグは大変高温になっているため展開後30分は放置しておく。
 - ・展開したサイドバッグに水などをかけない。
 - ・展開したサイドバッグの取り扱い時は、保護めがねおよび手袋を着用する。
 - ・作業終了時には、必ず手を水洗いする。
