標 題 SRSエアバッグ・プリテンショナーダイアグノーシスコード 63、73 [B0130,B0135] の  
トラブルシューティング誤記訂正のお知らせ

下記修理書（修理書／追補版）のSRSエアバッグ・プリテンショナー付シートベルトダイアグノーシスコード別トラブルシューティングの内容に一部誤りがありましたので訂正いたします。

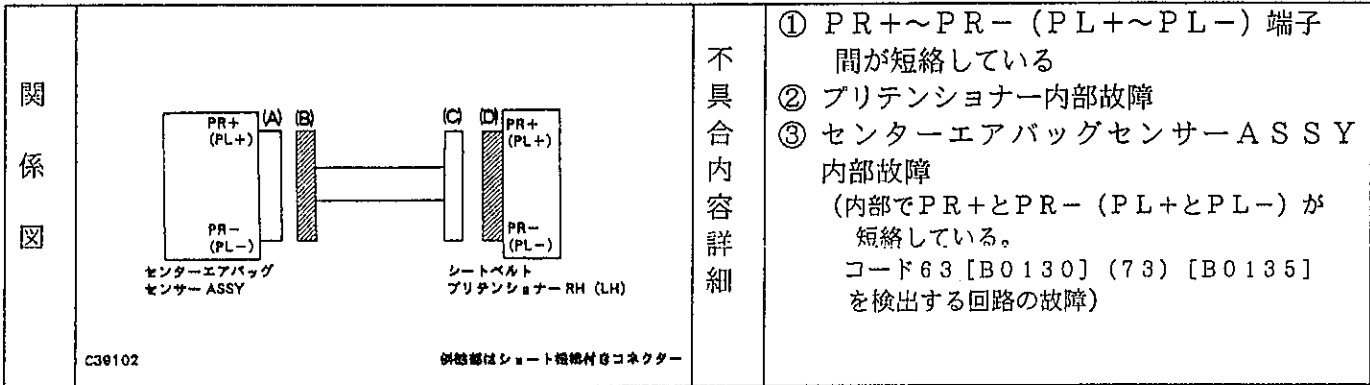
コード63, 73  
[B0130, B0135] 点火回路[PR+~PR-(PL+~PL-) 端子間短絡

graph TD
        Start([コネクタAとB, CとDを切り離す]) --> Step1[コネクタB~コネクタC間短絡点検]
        Step1 -- YES --> Step2[コネクタAとBを接続する]
        Step1 -- NO --> Step3([ワイヤハーネス (B~C間)、コネクタB およびCの修理または交換])
        Step2 --> Step4[コネクタCのPR+, PR- (PL+, PL-) 端子間を短絡する]
        Step4 --> Step5[バッテリーのOターミナルを接続し、イグニッションスイッチをACCまたはONにして60秒間待機する]
        Step5 --> Step6[センターエアバッグセンサー ASSY 短絡点検]
        Step6 -- YES --> Step7[バッテリーのOターミナルを切り離し、90秒待機する]
        Step6 -- NO --> Step8([コード63[B0130] (73)[B0135]出力])
        Step8 --> Step9([センターエアバッグセンサー ASSY 交換])
        Step7 --> Step10[コネクタCとDを接続する]
        Step10 --> Step11[バッテリーのOターミナルを接続し、イグニッションスイッチをACCまたはONにして60秒間待機する]
        Step11 --> Step12[プリテンショナー短絡点検]
        Step12 -- YES --> Step13[点検作業時のコネクタ脱着などにより不具合が正常な状態に復帰したため再度、手法を用いて不具合を再現させる。 (「総説」参照)]
        Step12 -- NO --> Step14([コード63[B0130] (73)[B0135]出力])
        Step14 --> Step15([プリテンショナー 交換])
